# HEPU®

DV5 Engine Repair & Upgrade.

## KONWERSJA ŁAŃCUCHA SYNCHRONIZACJI WAŁKÓW ROZRZĄDU 21-0700 KONFIGURACJA ZESTAWU ROZRZĄDU

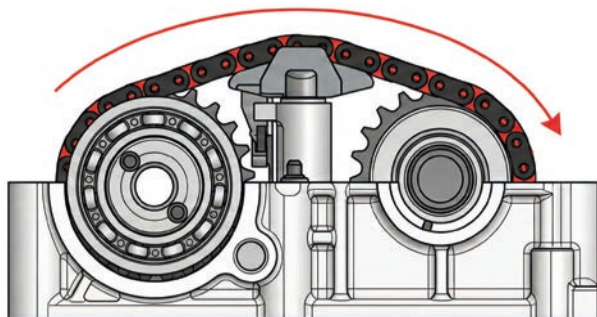
### 7 mm ŁAŃCUCH SYNCHRONIZACJI WAŁKÓW ROZRZĄDU ( STREFA PROBLEMU )

### 7 mm ŁAŃCUCH SYNCHRONIZACJI WAŁKÓW ROZRZĄDU – SŁABE PUNKTY

- ✗ Zbyt małe koła zębata wałka rozrządu powodują nadmierne wygięcie łańcucha
- ✗ Nadmierne siły rozciągające ➤ szybkie wydłużanie się łańcucha
- ✗ Zanieczyszczenie oleju silnikowego sadzą z układów EGR/DPF ➤ dodatkowe zużycie ściernie
- ✗ Nawet nowy łańcuch 7 mm pracuje w zakresie przeciążenia z powodu wady konstrukcyjnej OEM

**Rezultat:** hałas, silnie zużyty napinacz, wydłużenie łańcucha, w skrajnych przypadkach zerwanie łańcucha  
**Ryzyko:** szybkie wydłużenie i potencjalne zerwanie łańcucha oraz uszkodzenie silnika

- Geometria 7 mm stanowi fundamentalną wadę konstrukcyjną
- Łańcuch pracuje w stanie przeciążenia już od momentu produkcji
- Wzmocnione łańcuchy 7 mm nie eliminują głównej przyczyny problemu
- OEM całkowicie przeszedł na geometrię 8 mm
