DV5 Engine Repair & Upgrade.

## RECONVERSIE LANȚ DISTRIBUTIE 21-0700 CONFIGURARE KIT LANȚ DISTRIBUTIE

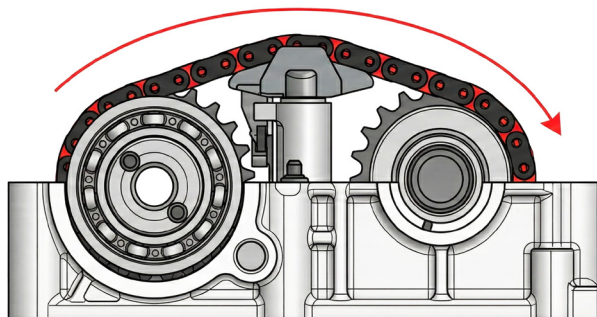
#### LANȚ DE DISTRIBUȚIE 7 mm ( ZONA PROBLEMATICĂ )

### LANȚ DE DISTRIBUȚIE 7 mm – PUNCTE SLABE

- ✗ Roțile dințate ale arborelui cu came subdimensionate generează o curbă excesivă a lanțului
- ✗ Forțe de tracțiune excesive → alungirea rapidă a lanțului
- ✗ Contaminarea uleiului de motor cu funingine provenită din sistemele EGR/DPF → uzură abrazivă suplimentară
- ✗ Chiar și un lanț nou de 7 mm funcționează în regim de suprasarcină din cauza unui defect de proiectare OEM

**Rezultat:** zgomot, întinzător puternic uzat, alungirea lanțului, în cazuri extreme ruperea lanțului  
**Risc:** alungire rapidă și posibilă rupere a lanțului, precum și deteriorarea motorului

- Geometria de 7 mm reprezintă un defect fundamental de proiectare
- Lanțul funcționează în condiții de suprasarcină încă din fabrică
- Lanțurile de 7 mm întărite nu elimină cauza generală a problemelor
- OEM a trecut complet la geometria de 8 mm
