DV5 Engine Repair & Upgrade.

## **STEUERKETTEN-UPGRADE AUF 8 mm KIT 21-0700 – SYSTEMLÖSUNG**

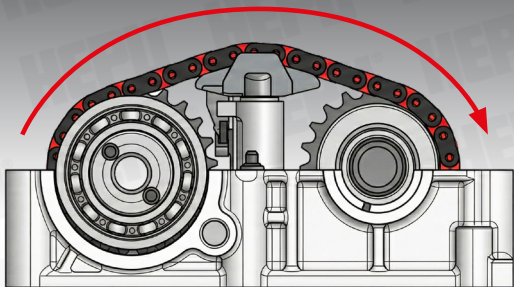
**7 mm STEUERKETTE ( PROBLEMZONE )**

- ✗ Zu starke Kettenkrümmung ▶ erhöhte Beanspruchung von Steuerkette & Nockenwellenrädern
- ✗ Hohe Zugkräfte ▶ schnelle Kettenlängung
- ✗ AGR/DPF-bedingte Belastung des Schmierfilms ▶ zusätzlicher abrasiver Verschleiß
- ✗ Konstruktionsbedingt arbeitet selbst eine neue 7 mm Kette im Überlastbereich

**Ergebnis:** Geräuschentwicklung, Verschleiß am Kettenspanner, Kettenlängung, in Extremfällen Kettenbruch

**Warum der Austausch von 7mm auf 7mm  
nicht empfehlenswert ist:**

- Die 7 mm-Geometrie stellt einen grundlegenden Konstruktionsfehler dar
- Die Steuerkette arbeitet ab Werk im Überlastbereich
- Verstärkte 7 mm-Steuerketten beseitigen nicht die eigentliche Ursache
- OEM hat vollständig auf 8 mm-Geometrie umgestellt

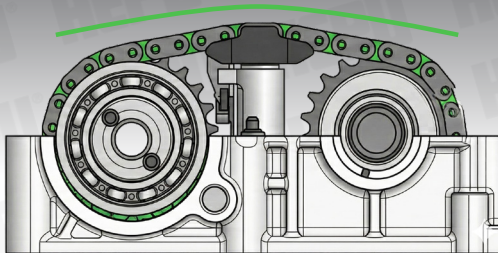
**8 mm STEUERKETTE ( LÖSUNG )**

- ✓ Geänderte Kettengeometrie und modifizierte Kettenräder ▶ geringere Kettenkrümmung
- ✓ 16 % breitere Kette ▶ höhere Zugfestigkeit
- ✓ Stabilerer Lauf ▶ kein dauerhafter Überlastbetrieb
- ✓ Deutlich reduzierte Kettenlänge ▶ längere Lebensdauer

**Empfehlung:** Für eine dauerhaft zuverlässige Reparatur sollte immer das vollständige 8 mm-Upgrade installiert werden.

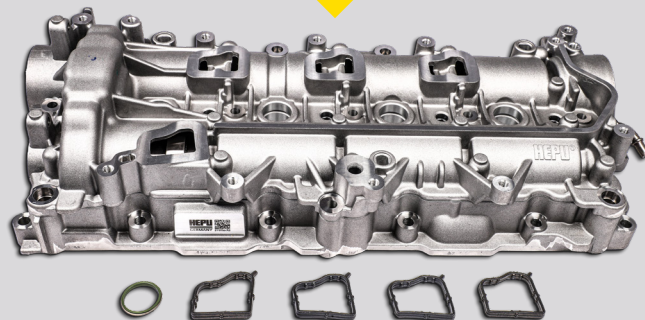
Alternativ als vormontierte Version erhältlich: **21-0700-AS**

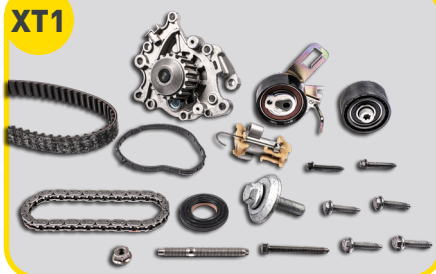
**XT1**

**Hinweis:** 21-0695 / 21-0696 = Steuerkettensatz  
PK19010-XT1 / XT2 = Komplettkits inkl. Steuerkette, Zahnriemen, Spanner und Wasserpumpe
