21-0700 VEZÉRMŰLÁNC KÉSZLET

DV5 Motor javítása és fejlesztése

VEZÉRMŰLÁNC KONVERZIÓ  
21-0700 VEZÉRMŰKÉSZLET  
KONFIGURÁCIÓ

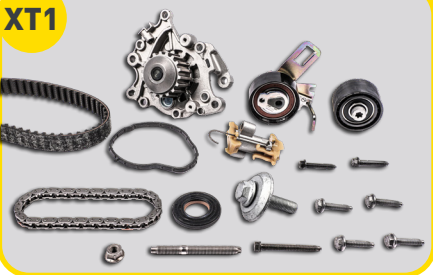
XT1

**Megjegyzések:** A 21-0695 és 21-0696 vezérműlánc készletek kizárólag karbantartási és javítási célokra szolgálnak.  
A PK19010-XT1 / XT2 tartalmazza a vezérműláncot, a vezérműszíjat, a feszítőket és a vízpumpát.
